PRUEBAS EN CALIENTE REALIZADAS EN EL DEPÓSITO CENTRAL DE MATERIAL FISIONABLE ESPECIAL IRRADIADO (DCMFEI) Y VERIFICACIÓN DEL CUMPLIMIENTO DE LAS CONDICIONES DE SEGURIDAD DURANTE LA LIMPIEZA DE SEIS EECC.

¹ Comisión Nacional de Energía Atómica.

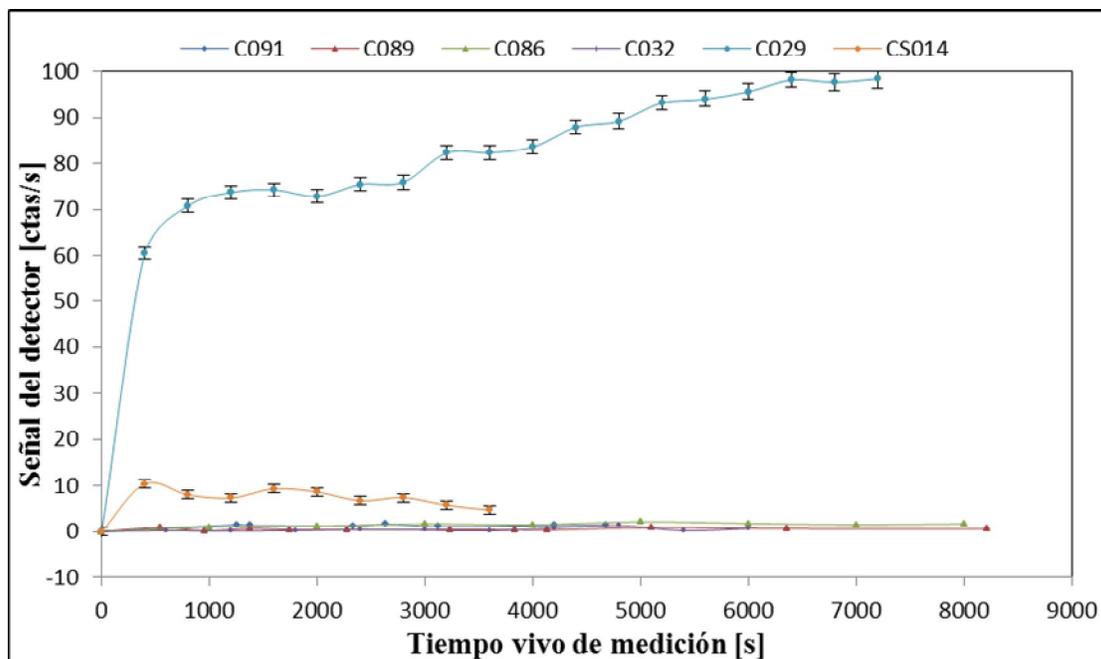
En general cinco de los seis EECC ensayados verificaron un incremento de actividad de ¹³⁷Cs respecto del fondo de radiación, el cual varió entre 1 y 15 veces aproximadamente, pero en los cinco casos no se manifestó un aumento notable de la concentración de actividad con el transcurso del tiempo durante el proceso de descontaminación. En el caso del ECN C029, se registró un aumento de la concentración de actividad al inicio de la descontaminación, alcanzando inicialmente 60 veces los valores de fondo registrados. Dicha concentración de actividad fue aumentando gradualmente hasta alcanzar, al término de 2,5 hs, 97 veces los valores de fondo mencionados, tal como se muestra en la Figura 1. Cabe aclarar, según registros relevados, que este ECN presentaba originalmente altas probabilidades de contener algún defecto en la posición inferior de sus placas próximo a la boquilla. Es importante también mencionar que en todos los casos se verificó la presencia de ⁶⁰Co con distintas concentraciones de actividad, con excepción de aquellas mediciones correspondientes a la caracterización del fondo de radiación. Figuras 2, 3, 4 y 5.

Figura 1. Respuesta del detector debido al aumento de $[^{137}\text{Cs}]$ vs. tiempo de medición.

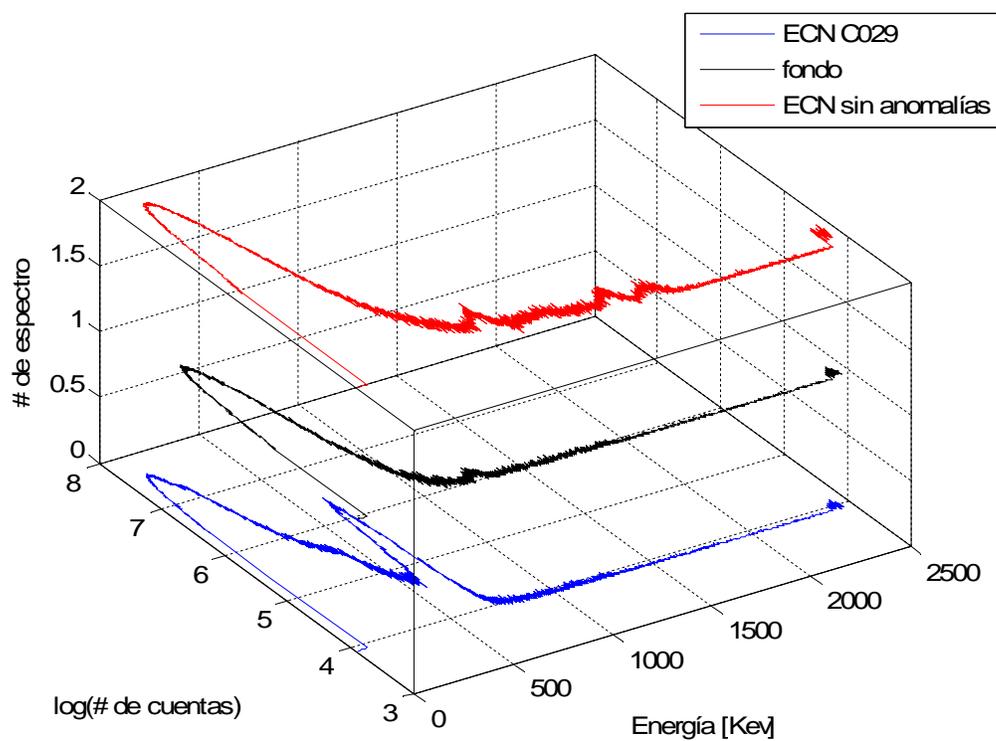
Figura 2. Comparación de espectros luego de 7000 segundos de recirculación.

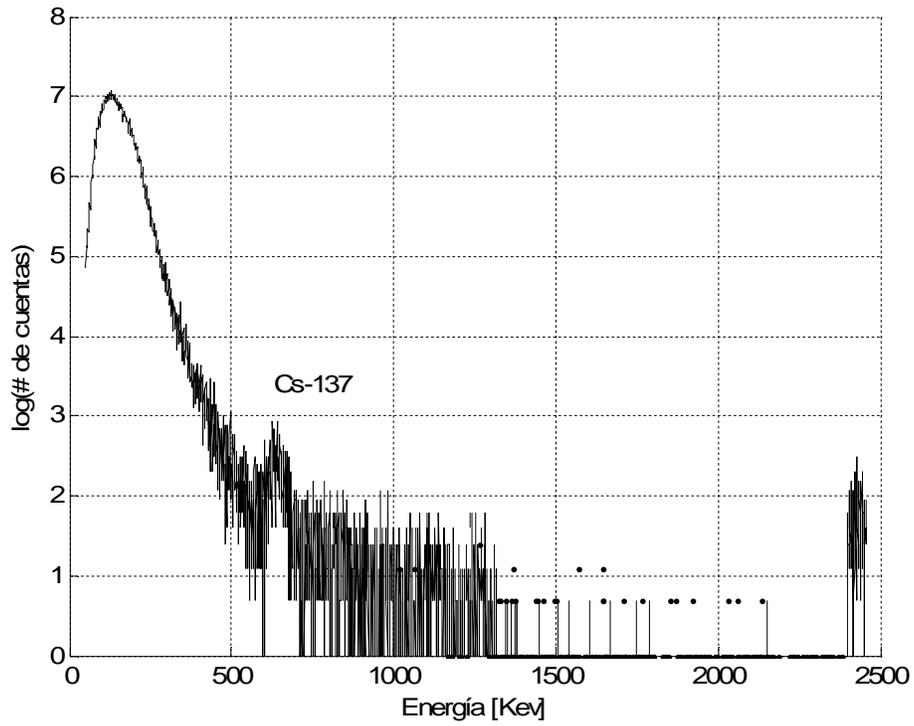
Figura 3. Fondo de radiación presente en el DCMFEI.

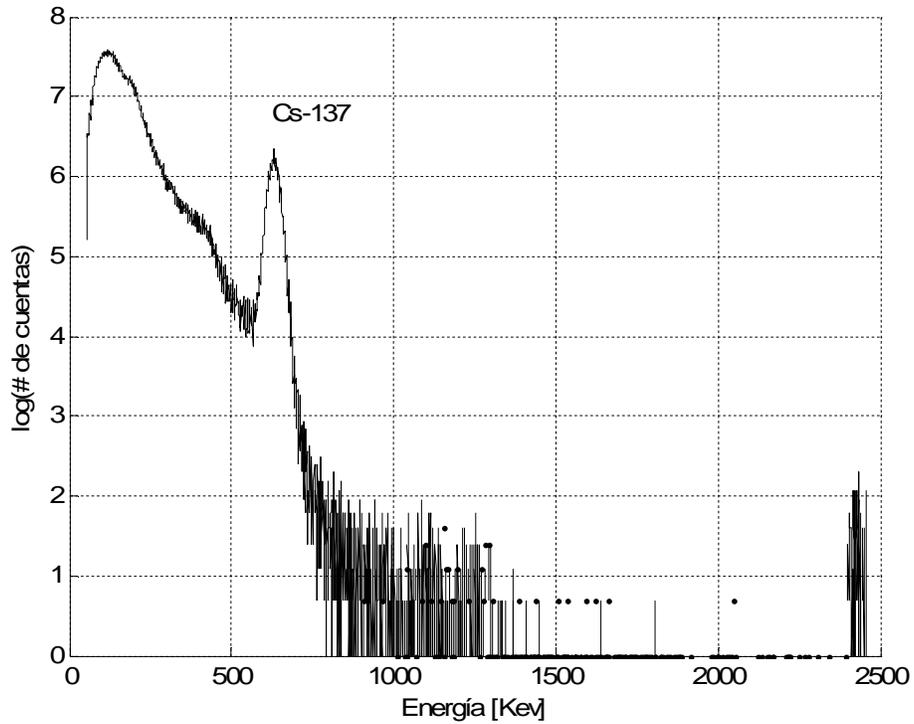
El agua desde el cual se llevan a cabo las mediciones con el detector de NaI(Tl) se encuentra en recirculación permanente en el interior de un equipo estanco y manteniendo un caudal constante, de modo que cuando el elemento combustible (EC) se encuentra inserto en el interior de este equipo, el agua realiza un barrido superficial de las placas combustibles que lo constituyen. Al respecto se efectuaron seis ensayos, cinco de estos EECC mostraron un incremento de la concentración de actividad la cual oscila entre 1 y 15 veces los niveles de fondo previamente registrados. Según información relevada, el EC restante presentaba algún tipo de anomalía entre sus placas combustibles, de manera que cuando este fue ensayado, la respuesta del detector se vio afectada de tal forma que inicialmente el incremento fue 60 veces los niveles de fondo registrados.

Figura 5. EC C029 con altas probabilidades de poseer anomalías.

Cabe aclarar que estos resultados conformarán la base para la determinación respecto de la necesidad de encapsular el EC del cual se sospeche la presencia de alguna anomalía.

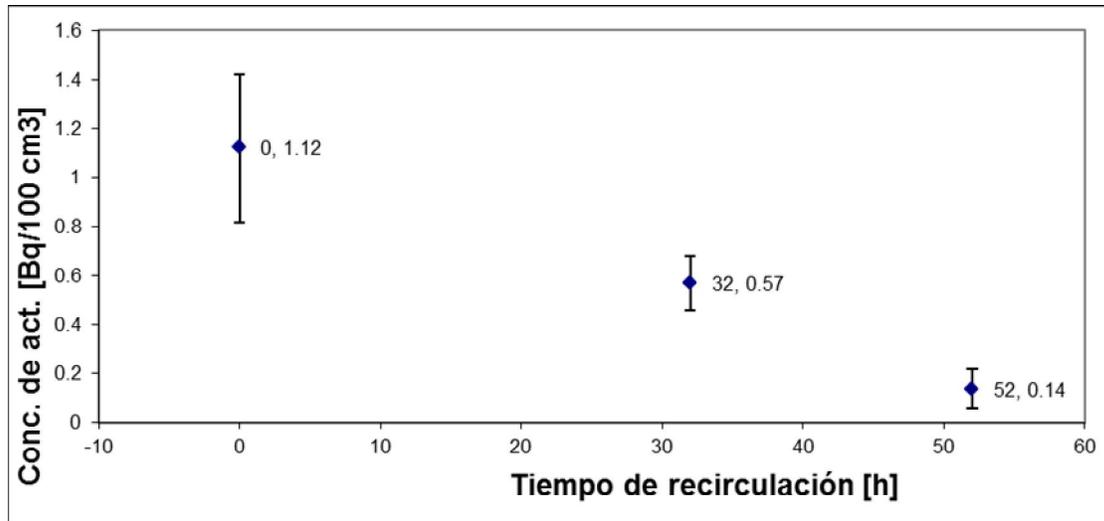
Con respecto a la evaluación del agua de la pileta, dado que la misma fue tratada durante toda la práctica mediante el empleo de resinas de intercambio iónico, se verificó una disminución de la actividad de ^{137}Cs presente en la misma la cual se muestra en la Figura 6.

Figura 6. Variación de la concentración de ^{137}Cs presente en el agua de la pileta durante el tratamiento con resina de intercambio iónico.
