## **DETECCIÓN DE MATERIAL RADIATIVO DURANTE LA EXPORTACIÓN DE METALES PARA RECICLADO EN HONDURAS.**

**Flores, J.E.<sup>1</sup>**

<sup>1</sup> Secretaría de Energía, Recursos Naturales, Ambiente y Minas

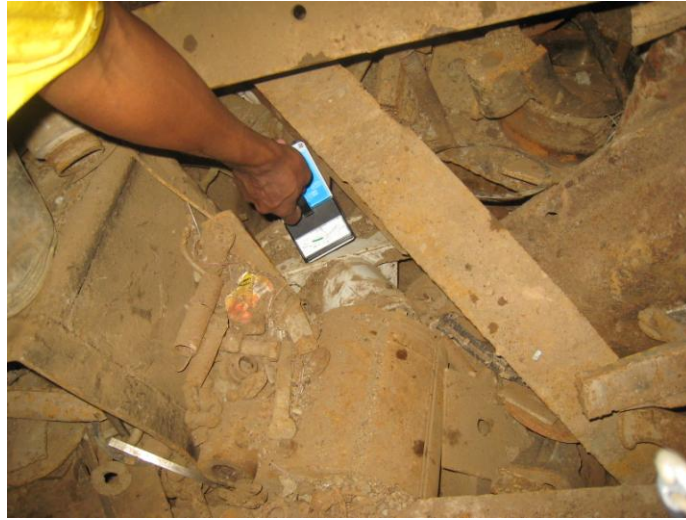
Este incidente se encontraron tres (3) Fuentes de Cesio-137 en un contenedor con chatarra de hierro con una actividad cada una de 740MBq (20 mCi).

**Fig.3. Detección de una de las fuentes radiactivas en interior de un contenedor de cargado de chatarra.**

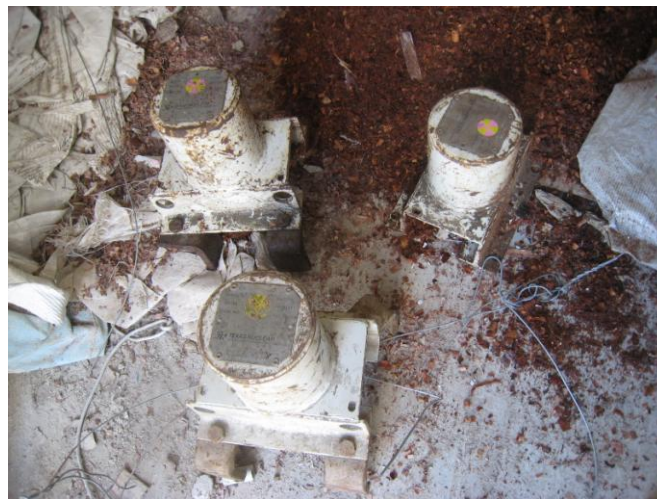
**Fig. 4. Tres (3) fuentes de 20 mCi cada una recuperadas.**

Las fuentes provenían del desmantelamiento del equipo que se encontraba en una mina de plomo comprada por una empresa extranjera. Dentro los activos comprados por la empresa comprendían un conjunto que equipos que fueron desmantelados para ser vendidos como chatarra dentro de los cuales se incluyo este conjunto de tres fuentes radiactivas que no fue detectado ni declarado como material peligroso al nuevo propietario ni a la Autoridad Reguladora.

Para asistir y al mismo tiempo entrenar al personal nacional involucrado se conto con la participación de especialistas del Laboratorio Nacional de los Álamos del EE.UU, quienes adicionalmente donaron un conjunto de medidores de radiación. Se realizaron mediciones tasa de de dosis radiación y de contaminación superficial sin encontrar evidencia de la presencia de la misma. Luego las fuentes fueron retornadas a la empresa propietaria para su almacenamiento seguro dentro de sus instalaciones.

En la actualidad dichas fuentes se encuentran en custodia de la concesionaria que maneja la mina quien realiza gestiones para su gestión final en el extranjero.

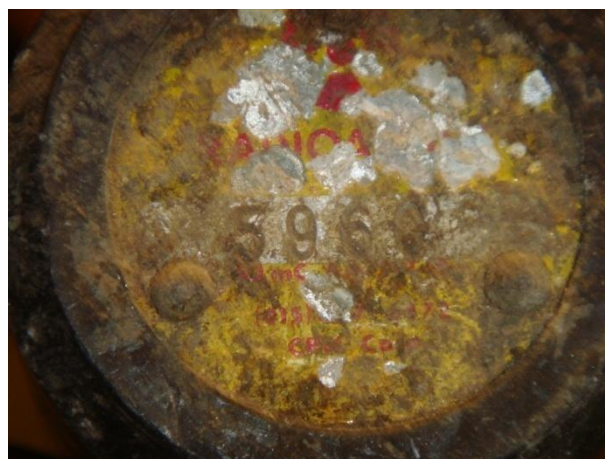
En este incidente se detecto una fuente de Americio 241/ Be, cuyo origen se dio en un contenedor de chatarra propiedad de una exportadora de Metal Reciclado en San Pedro Sula al norte del país con una actividad de 1850 MBq (50mCi). La fuente había sido producida por CPN Corp, cuyo uso probable pudo ser en un medidor de humedad.

Este material radiactivo fue encontrado en un contenedor cargado con metal de aluminio consistente en chapa de metal compactada, embases, bloques de motor, etc. Durante las acciones de intervención, se tomaron especiales precauciones ya que no se podía determinar la naturaleza de la fuente, así como su estado ya que se temía que el material pudiese estar disperso dentro del contenedor debido a la rotura de la capsula de la por efecto de la compactación y aplastamiento al que se sometía el metal reciclado.

**Figura 5. Cara frontal de la fuente de Americio241-Berilio detectada en un contenedor exportando aluminio reciclado.**

Finalmente, la fuente fue recuperada y puesta en custodia de la Autoridad Reguladora para luego ser acondicionada en un contenedor seguro diseñado para tal propósito.

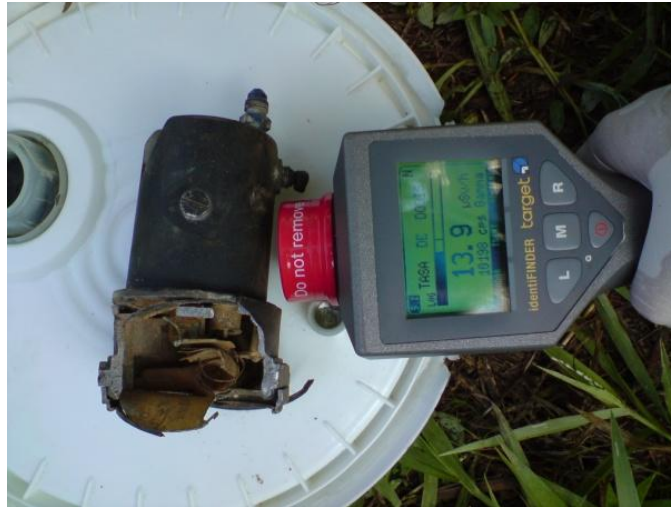
En es incidente se detecto una fuente de Radio 226 nuevamente en un contenedor de chatarra con una actividad desconocida.

**Figura 3. Fuente de Americio241-Berilio detectada en un contenedor exportando aluminio reciclado**

El dispositivo en encontrado se trata de un tipo de artefacto de medición dotado de un dial iluminado por una especie de recámara de vidrio conteniendo Radio-226.

Se presume que dicho equipo es parte del equipo de medición en el panel de navegación de una aeronave de los años cincuenta cuyo dial o pantalla utilizaban el efecto luminoso originado por Radio-226.

La fuente de radiación fue recuperada incluídas varias partes de la carcasa que presentaban contaminación superficial y llevada hasta Almacén Central de Fuentes en Tegucigalpa.

Actualmente se encuentra confinada en un contenedor metálico para su acondicionamiento posterior segregada dentro de un área del Almacén.

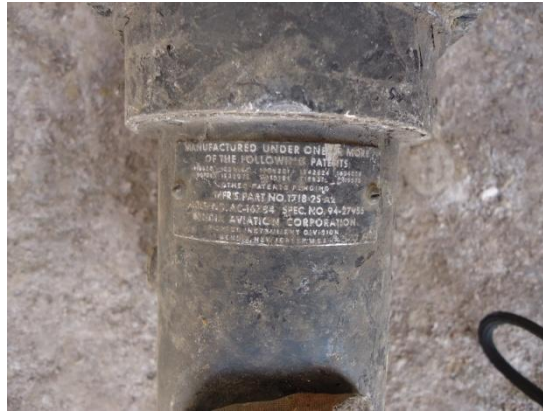
Dispositivo desconocido, probablemente un dial utilizado como compas de aviación, no se cuenta con más datos sobre la actividad radiactiva del dispositivo. Se presume que este está relacionado con el artefacto encontrado en 2009 de la sección 2.2.3 ya que se encontraron similitudes con respecto artefacto anterior. En las etiquetas del dispositivo se hace referencia a patentes y parte de equipo utilizado en un aeronave. Se intentado recopilar información sin llegar a resultado concluyentes.

**Figura 4. Dispositivo conteniendo Radio-226**

El dispositivo actualmente se encuentra almacenado en el Depósito Centralizado para su acondicionamiento final.
