**Senise, P<sup>1</sup>.; Matsushashi, L<sup>1</sup>.; Artioli, B.; Santana, E. <sup>1</sup>; Medeiros, R.B.**

<sup>1</sup> Fundação Instituto de Pesquisa e Estudo de Diagnóstico por Imagem – FIDI  
Rua dos Ingleses, 569 – São Paulo/SP – Brasil

## DESEMPENHO E QUALIDADE DAS IMAGENS MAMOGRAFICAS GERADAS EM UNIDADES MÓVEIS

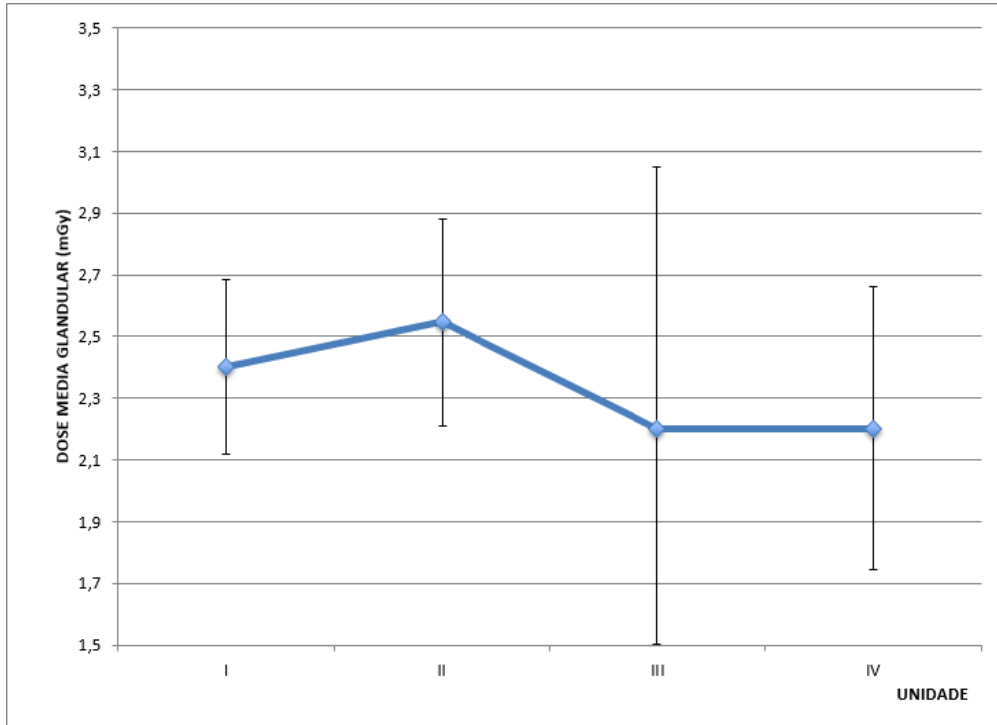
Figura 2: Gráfico de Dose Glandular Média e desvio para espessuras de 4,5 cm de PMMA

Os testes de angulação, deslocamento do *gantry*, colimação e força de compressão atenderam os requisitos das normas, assim como os testes de qualidade do feixe (tensão, camada semi-redutora, e linearidade da taxa de Kerma no ar). A tolerância de 15% para SNR (125 mAs, 28 kV e 5,0 cm PMMA) foi atendida, porém os valores de CNR relativo, para espessuras de PMMA superiores a 6 cm, não foram aceitáveis. As DMG (4,5cm PMMA) variaram de 2,2 a 2,5 mGy e 3,04 a 5,87 mGy (6,0 cm PMMA).

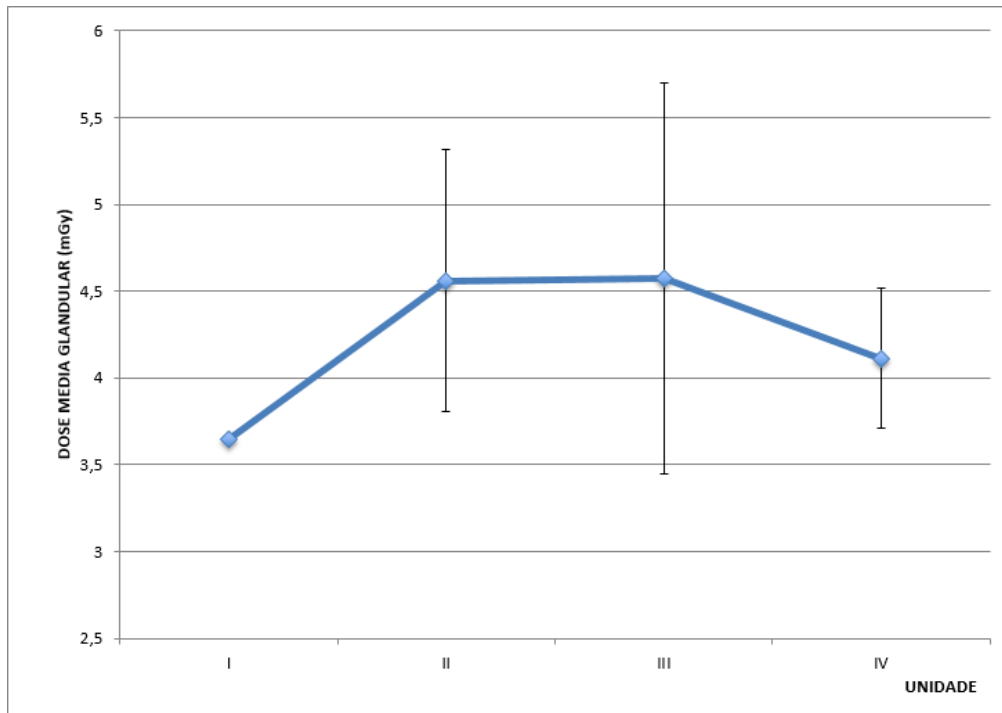
Figura 3: Gráfico de Dose Glandular Média e desvio para espessuras de 6,0 cm de PMMA
