## **ROBO DE MATERIAL RADIATIVO Y SU RESPUESTA**

**Ontiveros, G.P.<sup>1</sup>, Miranda, C.A.<sup>2</sup> y Manrique, V.D.<sup>3</sup>**

### **RESUMEN**

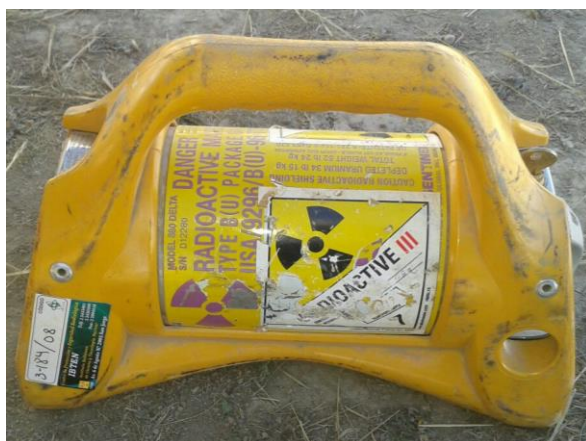
La fuente radiactiva involucrada en el robo era una fuente QSA Global, modelo A424-9, número de serie: 1004C contenida en un proyector SENTINEL, modelo DELTA 880, número de serie D12280. La misma fue codificada en la última inspección por el IBTEN con un número único de la fuente 3-184/08 (Figura 1).

La fuente ingresó al país durante el segundo trimestre del 2014, con una actividad inicial de 108 Ci (3,7 TBq) al 28 de febrero de 2014, bajo la autorización del IBTEN, CPR/TMR/023/2014 del mes de abril del 2014. El día del robo, la actividad de la fuente era de 17,7 Ci (0,6 TBq).

**Fiura 1. Equipo de gammagrafía industrial de la empresa**

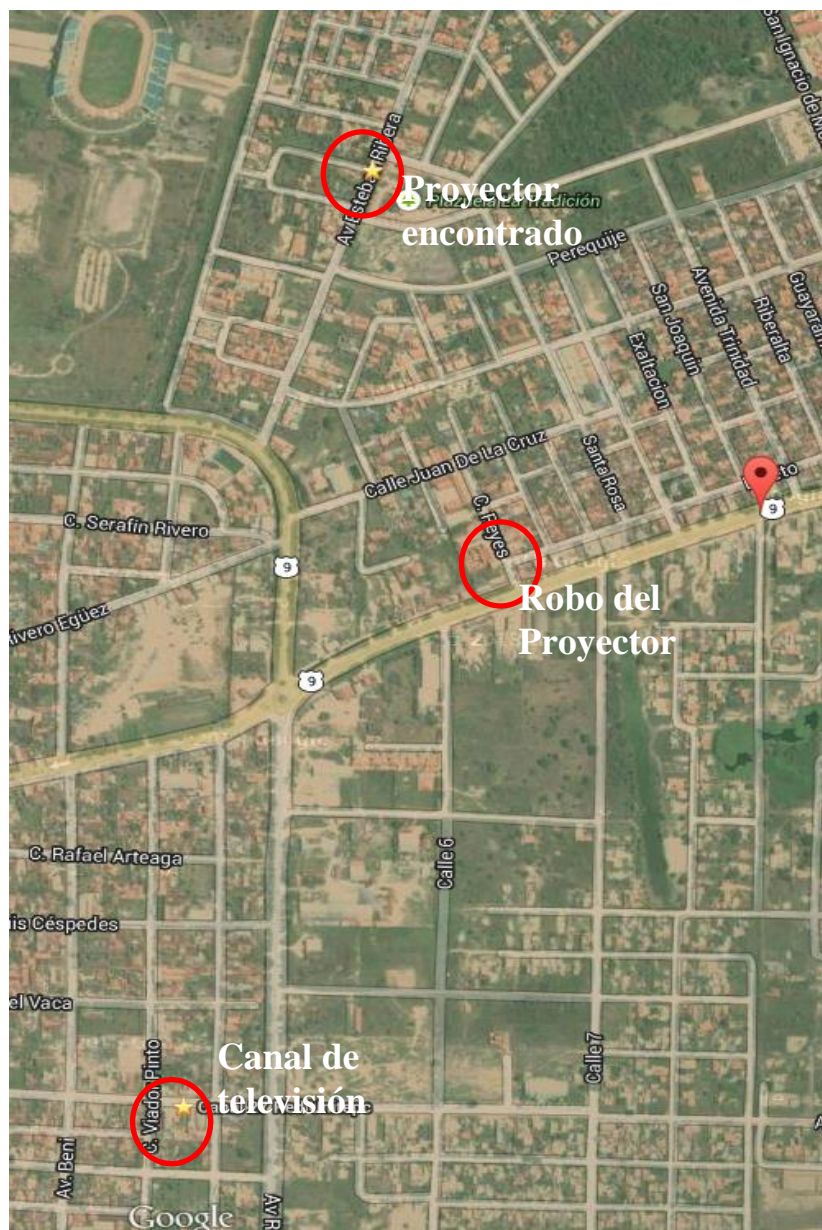
La empresa juntamente con personal del IBTEN se dirigió al canal de televisión, a hrs. 15:05 para dar encuentro a la persona que denunciaba tener el proyector. Una vez en el lugar, la persona denunciante conduce a todos los presentes a su lugar de trabajo, donde se encontraba el proyector, dentro de una caja de cartón. La persona, indicó que el día domingo 7 de septiembre, había realizado el intercambio por dinero y que había escuchado la noticia en los medios de comunicación, por lo que decidió dirigirse al canal de televisión (Figura 2).

**Figura 2 Área de rastreo y sitios identificados**

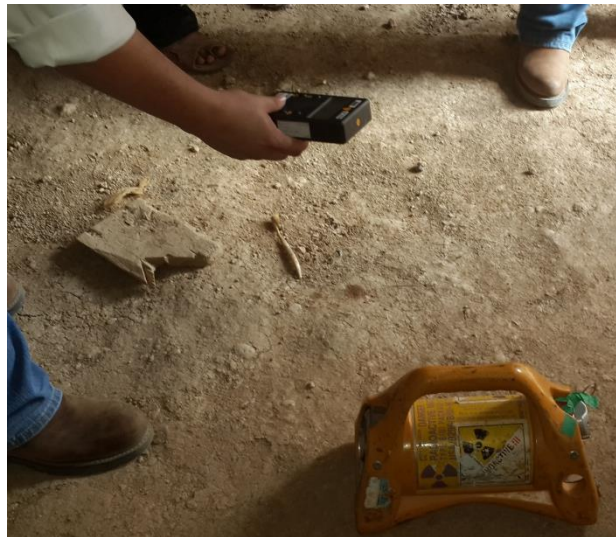
Se procedió a verificar las condiciones del proyector y de la presencia de la fuente radiactiva (Figura 3) y se lo trasladó a la base de la empresa, para mantenerlo en resguardo y en un lugar seguro.

**Figura 3. Proyector recuperado**
