X Congreso Regional Latinoamericano IRPA de Protección y Seguridad Radiológica

# Tenaris Siderca

HSE- Osvaldo Fraticelli

# Detección de fuentes radioactivas y NORM

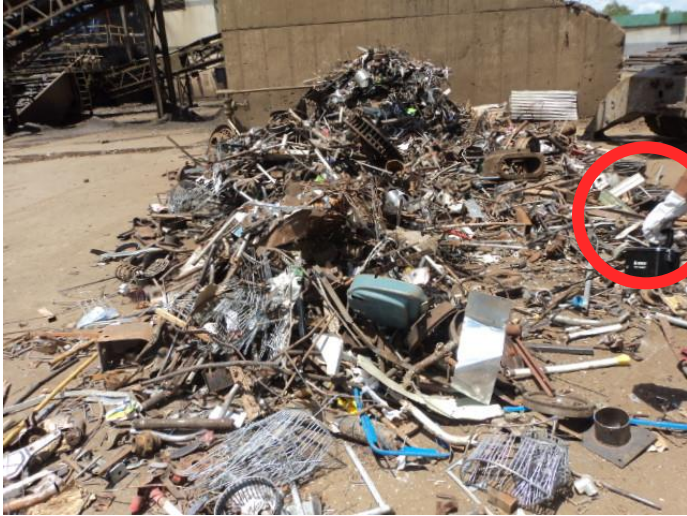
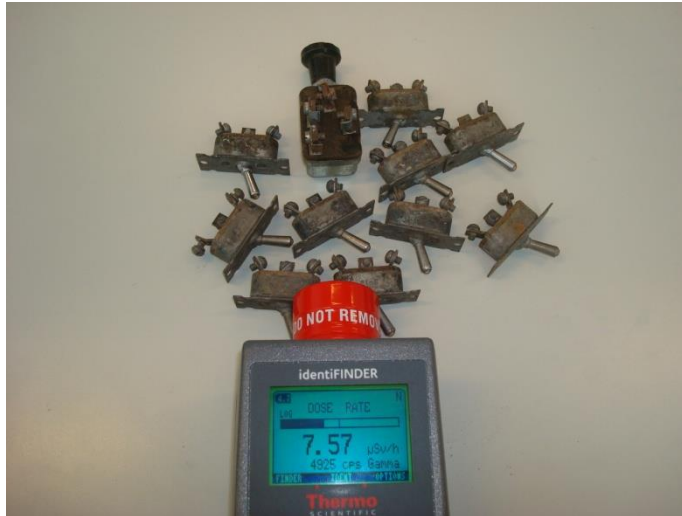
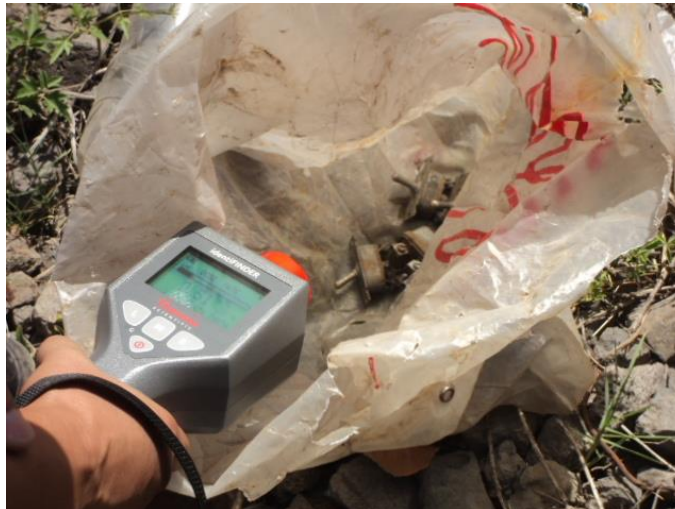
## \* Llaves contaminadas con Ra 226 en SCRAP el 13 de enero de 2011

semi pesado dimensionado

11 llaves interruptoras

76 %, 69 %, 67 % y 69 %  
por encima del Nivel de Fondo

A 20 cm distancia:  
0,51 microSv/h

Confinamiento provisorio  
hasta disposición final.

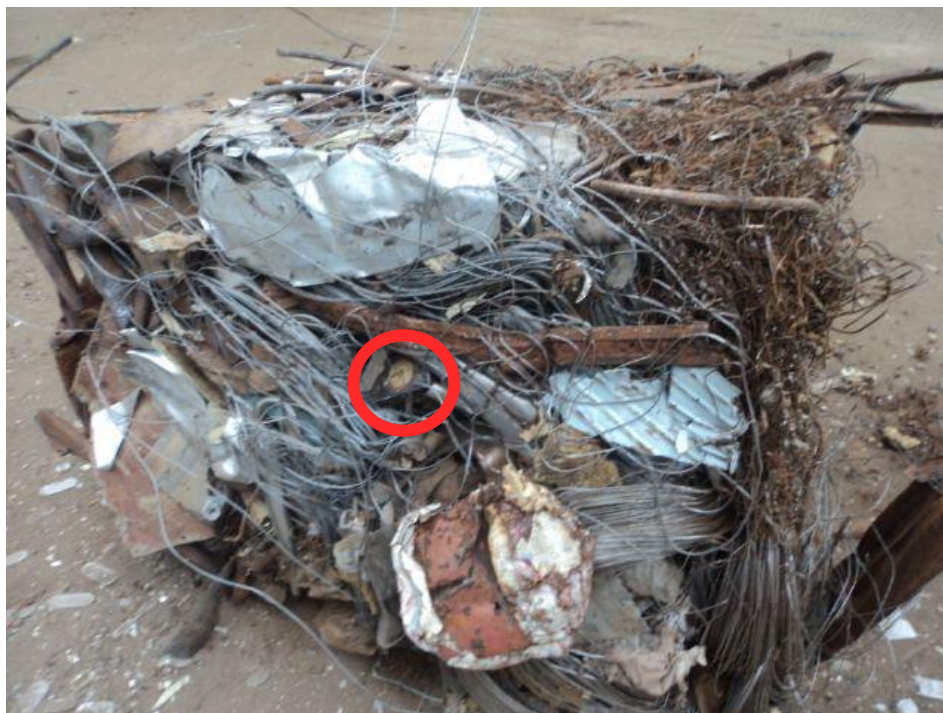
## \* Fuente huérfana de Am 241 en SCRAP el 18 de mayo de 2012

**Resultado mediciones  
con detector manual**  
En contacto sobre cabezal:  
93,9 microSv/h

**Acciones:**  
-Confinamiento provisorio  
- Se dio aviso a la ARN que  
dispuso de la fuente para  
su posterior gestión  
como residuo radioactivo.

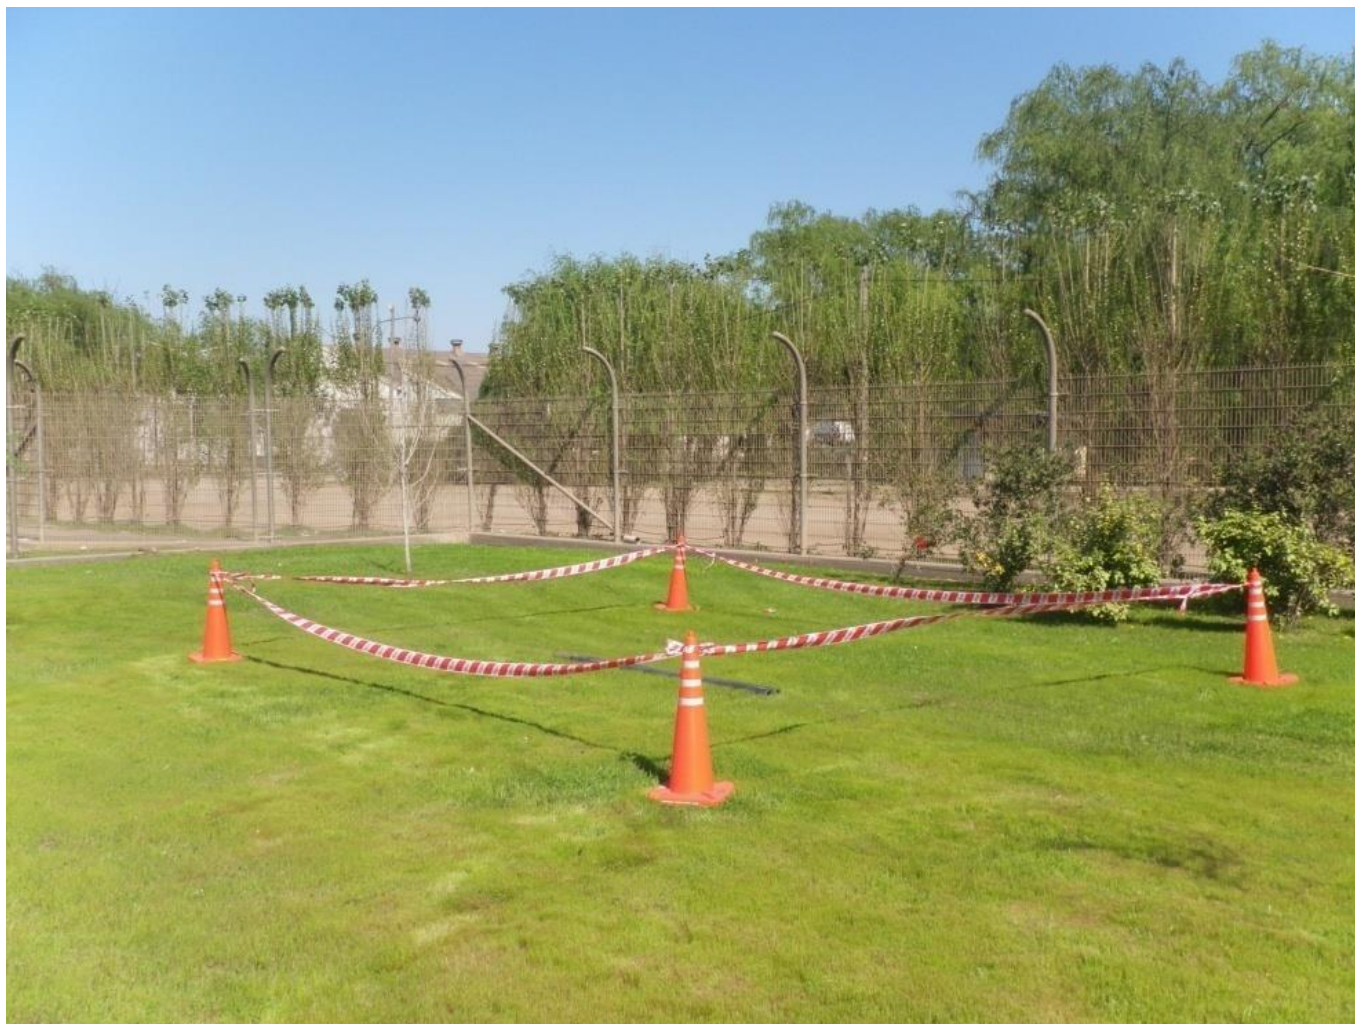
## \* Radiación NORM en Portería 2, el 30 de setiembre de 2012

Camión vacío

- Confinamiento provisorio.
- Se dio aviso al proveedor que dispuso de las estacas para su posterior aislamiento y confinamiento.

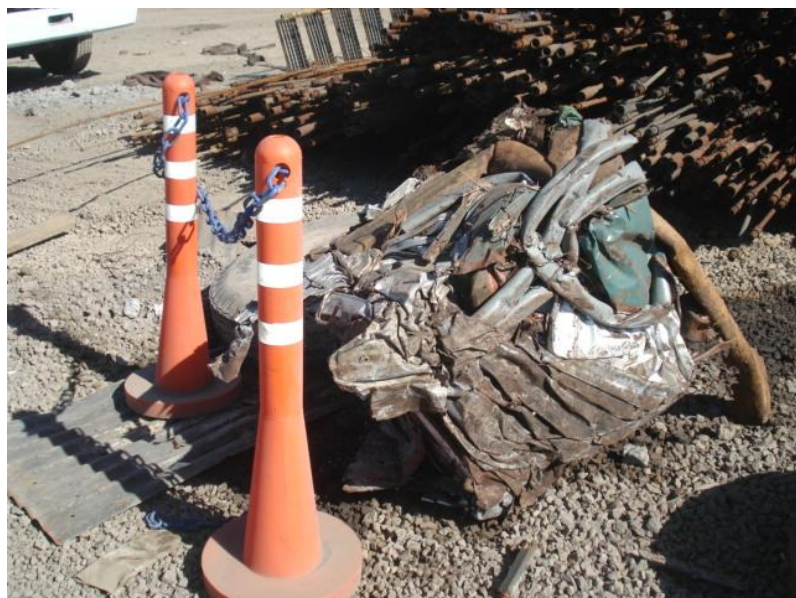
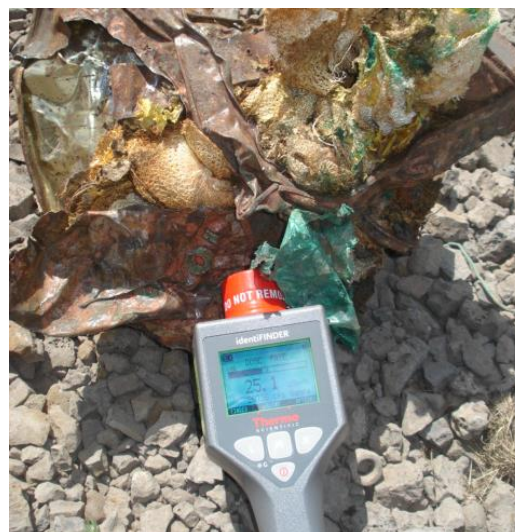
## \* Radiación NORM en SCRAP , 13 de noviembre de 2012

Paquetes chapón

- Confinamiento provisorio.
- Se dio aviso al proveedor que dispuso del material para su posterior aislamiento y confinamiento.

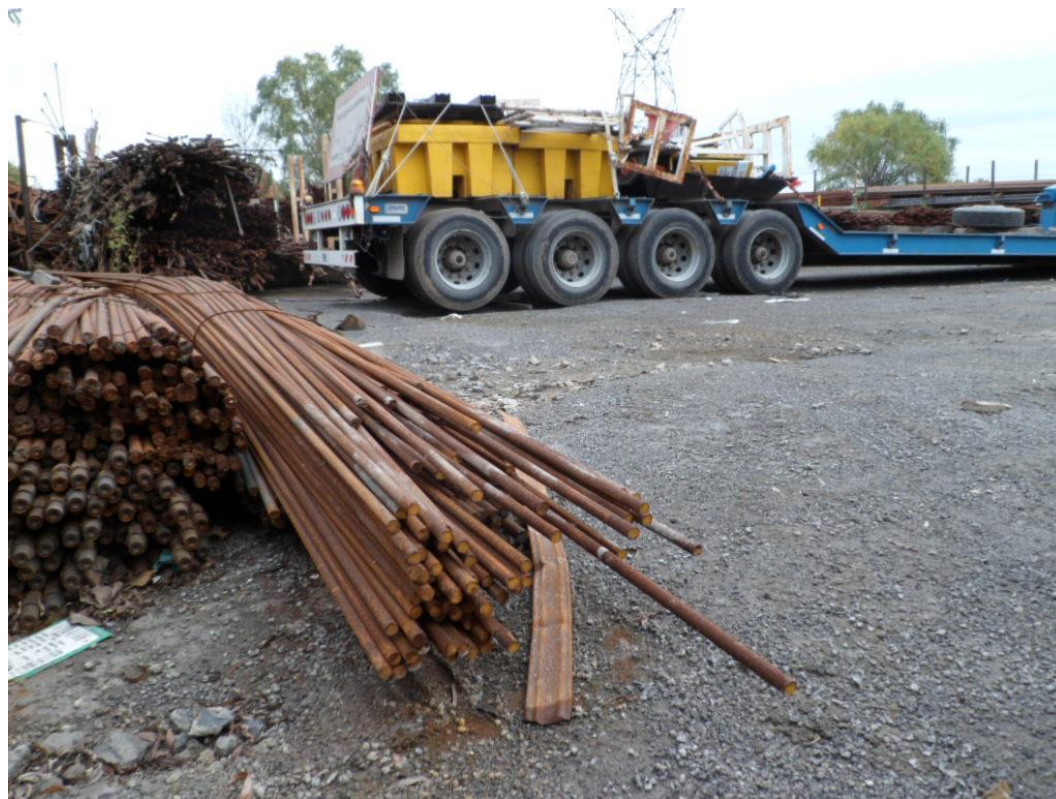
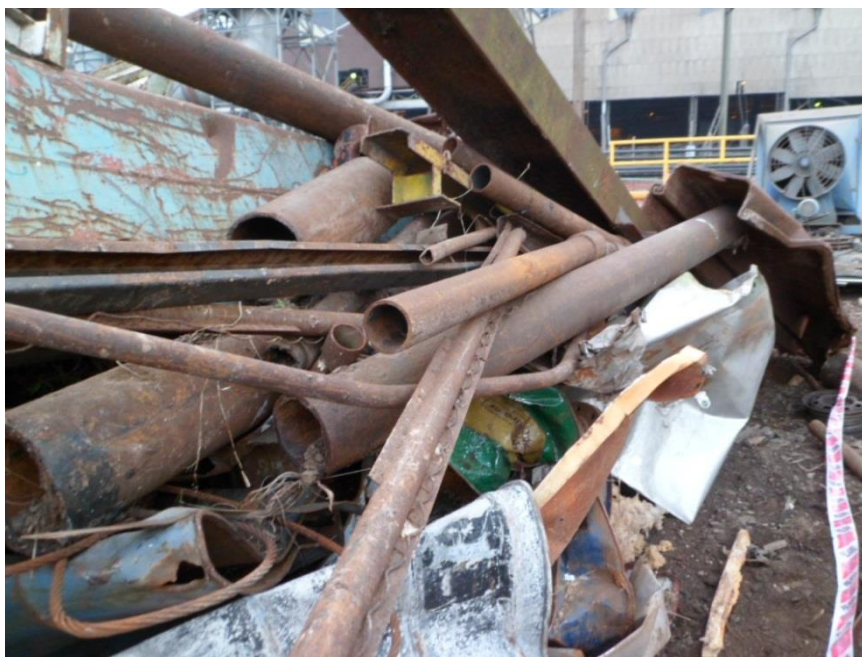
## \* Radiación NORM en SCRAP , 29 de abril de 2014

1 Paquete de varillas de bombeo

88 %, 95 % y 82 %  
por encima del Nivel de Fondo

En contacto:  
0,45 microSv/h  
0,51 microSv/h

- Se descargó el material y se separó el material contaminado.
- Se dio aviso al proveedor para que disponga del material para su posterior aislamiento y confinamiento.

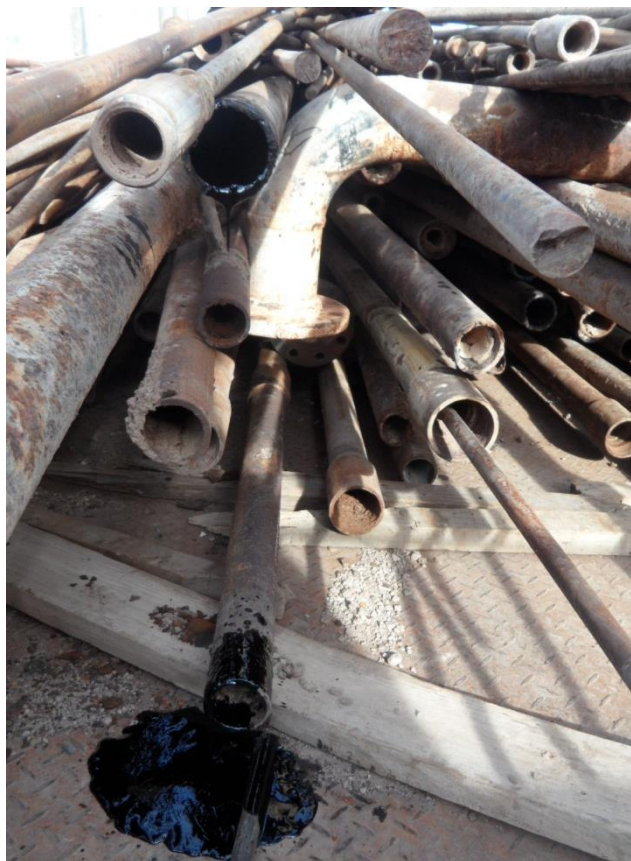
## \* Radiación NORM en SCRAP , 13 de junio de 2014

Tubos/varillas .Pesado sin dimensionar

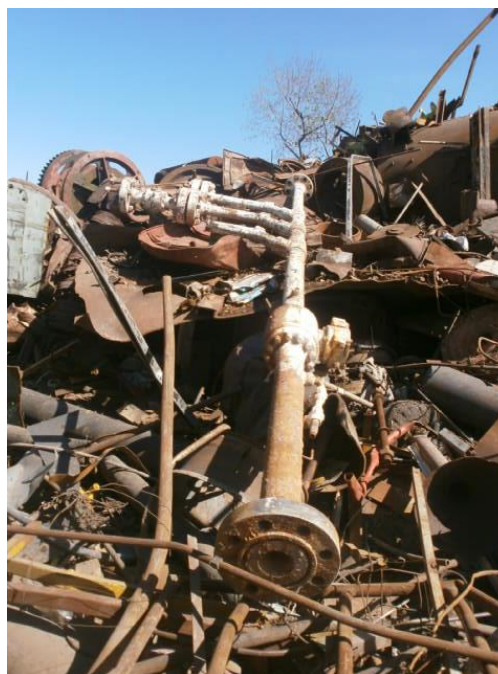
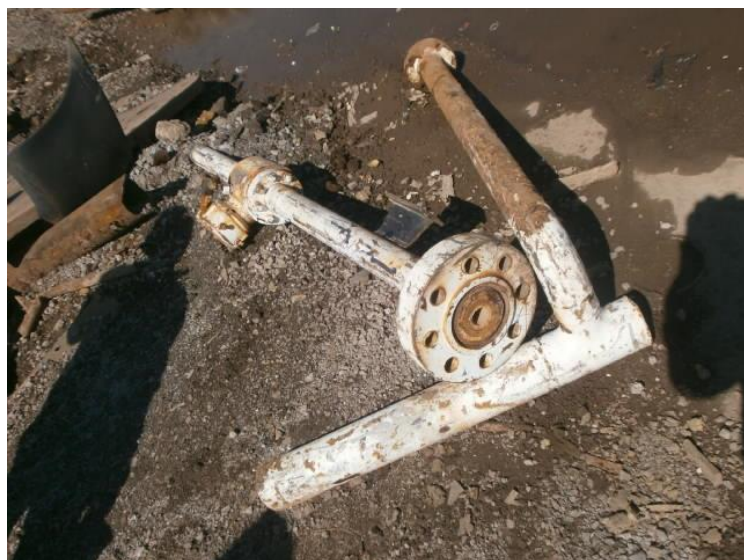
## \* Radiación NORM en SCRAP , 12 de Setiembre de 2014

Pesado sin dimensionar

- Se separó la totalidad de la carga y se procedió a identificar el material contaminado.
- Se devolvió este material al proveedor .

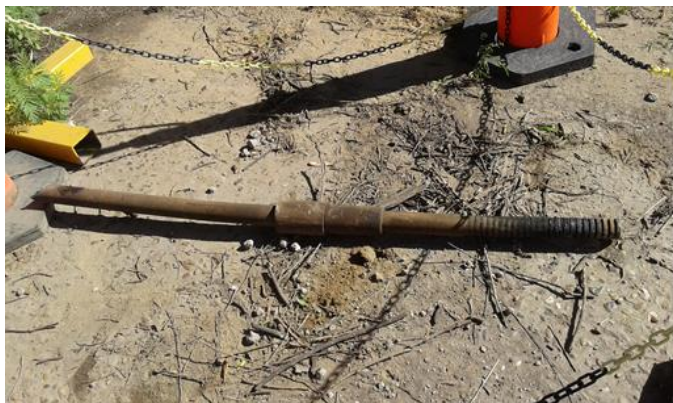
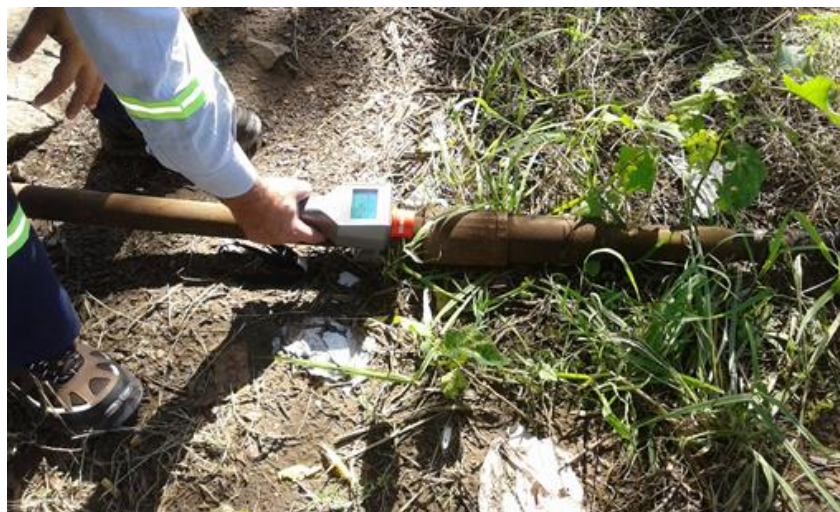
## \* Radiación NORM en SCRAP , 22 de Enero de 2015

Chatarra dimensionada

- Se separó y segregó eje de aprox. 1,5 mt de longitud y 6 cm de diámetro en área vallada para disposición final.
