USO DE DELANTALES PLUMBÍFEROS EN ODONTOLOGÍA Y SU EMPAQUE

VERIFICAÇÃO DA EXISTÊNCIA E ACONDICIONAMENTO DOS AVENTAIS PLUMBÍFEROS EM ODONTOLOGIA

Miguel, C.¹, Barros, F. S.¹

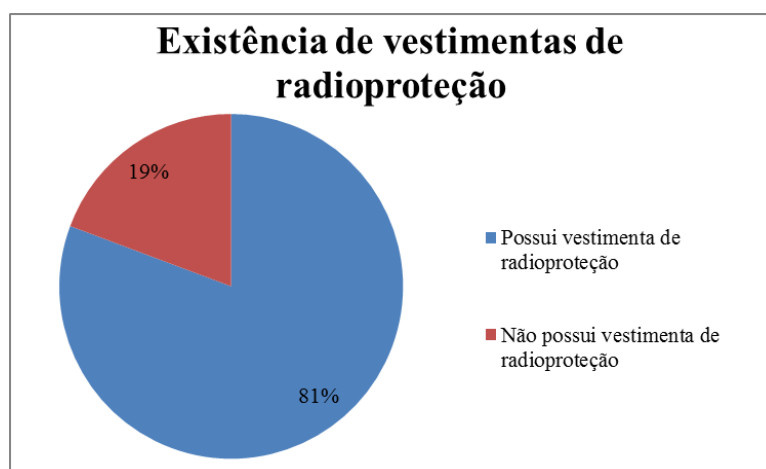
A figura 1 apresenta os resultados da pesquisa sobre a existência de aventais plumbíferos nos consultórios odontológicos. É possível observar no gráfico que em 19% dos consultórios odontológicos não é fornecido avental plumbífero para proteção dos pacientes durante os procedimentos radiográficos.

Figura 1. Resultado da verificação da existência de aventais plumbíferos em consultórios odontológicos.

Neste estudo foi observado que em 19% dos consultórios odontológicos avaliados, não existe avental plumbífero para proteção dos pacientes durante os exames radiográficos intraorais. O resultado desta pesquisa é similar ao de Almeida (2005) no Rio de Janeiro. O pesquisador identificou que 15% dos consultórios odontológicos não possuem avental plumbífero. De acordo com Soares (2011) o uso de vestimentas de radioproteção pode reduzir a exposição dos pacientes em até 95% nas gônadas e em até 67% na tireoide. A pesquisa realizada por Bonzoumet (2006) sobre a avaliação da exposição na região de olhos e pescoço em exames intraorais comprova que o uso de vestimentas de radioproteção e posicionador no momento da exposição causam redução importante da exposição no cristalino e na tireoide. A Portaria 453/98 exige que para cada equipamento de raios X deve haver ao menos um avental plumbífero. Koltermann realizou uma pesquisa na cidade de Santa Maria no Rio Grande do Sul. De acordo com os resultados obtidos a pesquisadora verificou que 27% dos consultórios odontológicos da amostra não possuem aventais plumbíferos para proteção dos pacientes. Esse resultado teve percentual superior ao encontrado em Curitiba-PR. A autora identificou ainda a necessidade de informação sobre procedimentos de radioproteção aos odontólogos e a população.

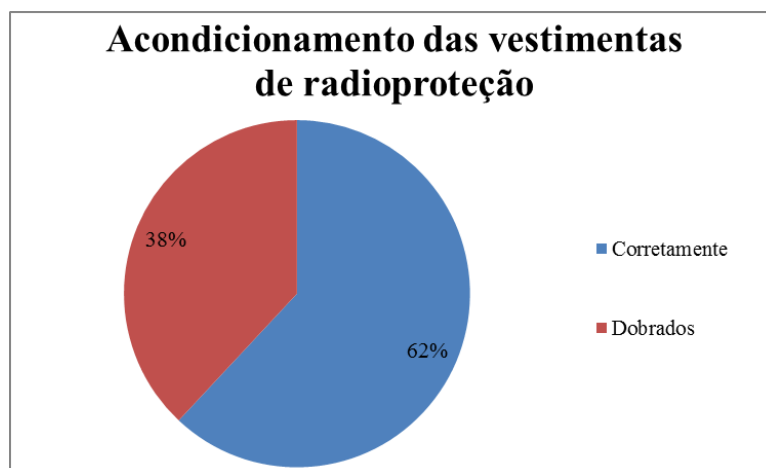
A figura 2 apresenta o resultado da análise das condições de acondicionamento das vestimentas de radioproteção nos consultórios odontológicos analisados. De acordo com o gráfico, 38% dos aventais plumbíferos são acondicionados de forma inadequada.

Figura 1. Resultado da avaliação das condições de acondicionamento dos aventais de radioproteção.

Embora 81% dos consultórios odontológicos possuam aventais plumbíferos, 38% dos aventais são acondicionados de forma inadequada. A norma exige que os aventais sejam acondicionados em suportes próprios. Os suportes devem proporcionar que os aventais plumbíferos fiquem totalmente abertos e sem dobras. O tipo recomendado é o suporte tipo toalheiro, o qual tem formato arredondado e é fixado na parede. Caso não seja possível instalar o suporte, os aventais devem ficar totalmente abertos sobre uma superfície plana. Atualmente, a maioria das vestimentas de radioproteção são constituídas de borracha plumbífera. Esse material é mais leve e maleável em relação às vestimentas antigas constituídas de chumbo, porém os cuidados devem ser os mesmos. De acordo com Miguel (2014), quando os aventais são dobrados o elemento interno de radioproteção se rompe em forma de furos, rachaduras e rasgos. Essa falha de continuidade no elemento interno de radioproteção das vestimentas faz com que as mesmas percam sua função. A Portaria 453/98
