ANÁLISIS DE UN ACCIDENTE RADIOLÓGICO Y MANEJO DE LA RESPUESTA

¹ Dirección General de Energía Atómica – Ministerio del Poder Popular para la Energía Eléctrica.

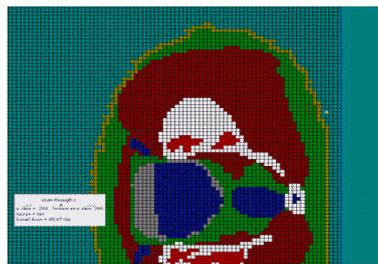
Figura 2. Fuente situada en el glúteo.

En la Figura 2 se representa la simulación basada en la posición de la fuente colocada en el bolsillo trasero de la Persona 1, indica una dosis efectiva de 51 mSv para 108 segundos (ver tabla 2).

Para el glúteo derecho se realizaron dos análisis, en contacto fuente glúteo y a 3 mm de distancia. La dosis local para la posición de la fuente a 1 mm de distancia de la piel mostrada en la Figura 2, se calculó utilizando el VMC, obteniendo una dosis local estimada de 170 Gy y con la fuente a 3 mm de distancia una dosis local de 81 Gy, calculándose también que a una profundidad de 10 mm de la superficie de la piel, se reporta un valor aproximado de 20 Gy.

Utilizando el cálculo hecho en la misma posición de la fuente-glúteo para el Accidente de Nueva Aldea [5], extrapolando resultados, tenemos dosis de cerca de 200 Gy. De esta manera se pudo verificar el valor de dosis local estimado de 170 Gy, este cálculo depende mucho de la distancia de la fuente al tejido superficial de la piel.

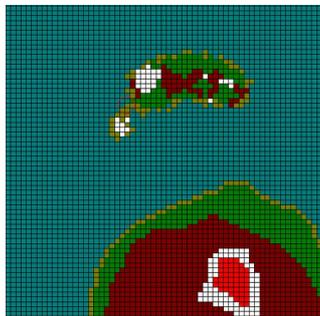
Figura 3. Fuente sujeta en la mano con el brazo extendido a la altura del muslo.

Para la fuente sujeta con la mano y el brazo en una posición extendida y a la altura del muslo (ver Figura 3), indica una dosis efectiva de 17 mSv para 60 segundos de exposición.

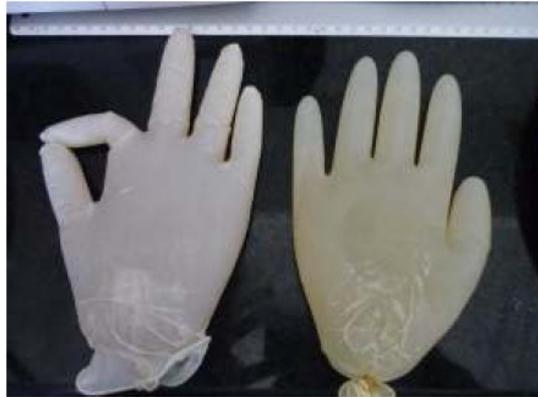
Figura 5. Maniqués de mano diseñados para la estimación dosimétrica

Para la evaluación de la dosis equivalente $H_p(0,07)$ en manos, se construyeron en el LSCD maniqués de mano en forma de mano abierta y forma de pinza, los cuales se muestran en la Figura 5. La reconstrucción dosimétrica para ambas distribuciones mostró que la aproximación más cercana a la realidad fue la del maniquí en forma de pinza
