X Congreso Regional Latinoamericano IRPA de Protección y Seguridad Radiológica

# Tenaris Siderca

HSE- Osvaldo Fraticelli

# Detección de fuentes radioactivas y NORM

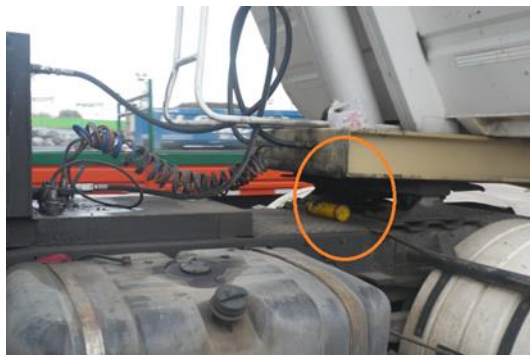
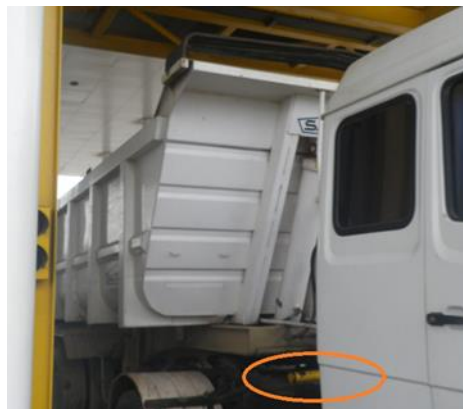
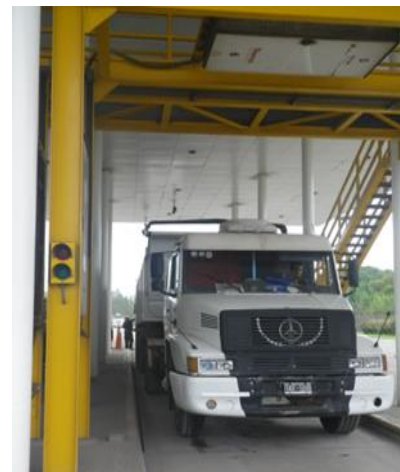
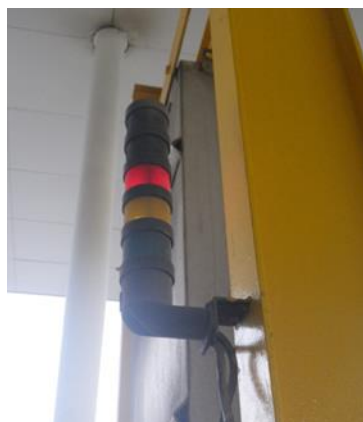
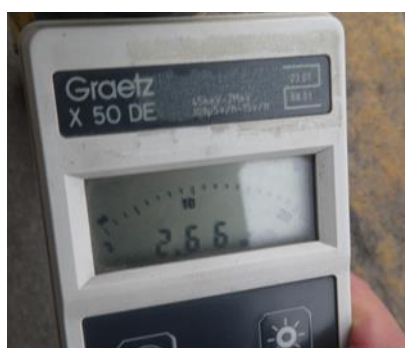
Egreso de una fuente de Co60, de 0,9 mCi de actividad

Alarm occurred at  
1:52 PM on 5/05/14

Detector 4  
Bkg: 2464 Set: 3091  
High: 3114 Low: 2563  
Scan Time: 0.38 seconds  
26% above Bkg

Alarm occurred at  
2:15 PM on 5/05/14

Detector 3  
Bkg: 2240 Set: 2838  
High: 3158 Low: 2411  
Scan Time: 0.50 seconds  
41% above Bkg

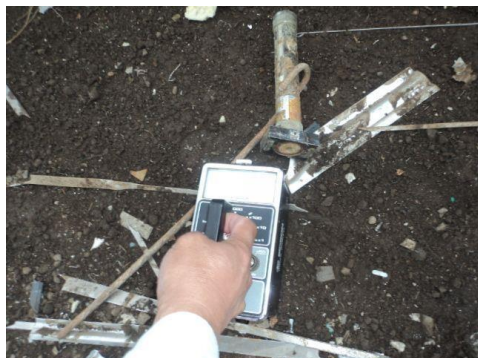
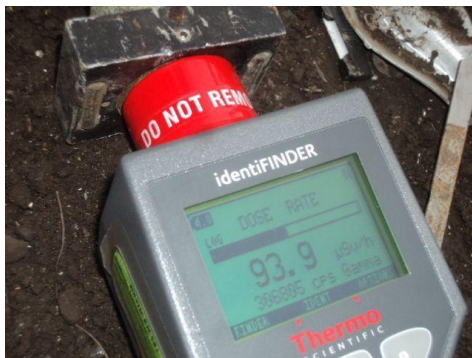
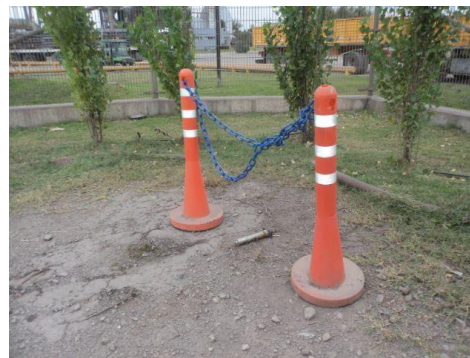
## \* Fuente huérfana de Am 241 en SCRAP el 18 de mayo de 2012

**Material:**  
Paquetes chapón

**Que se encontró:**  
Fuente radioactiva huérfana

**Resultado sensado:**  
556 %, 790% , 816 % y 796%  
por encima del Nivel de Fondo

**Resultado mediciones  
con detector manual**  
En contacto sobre cabezal:  
93,9 microSv/h

**Acciones:**  
-Confinamiento provisorio  
- Se dio aviso a la ARN que  
dispuso de la fuente para  
su posterior gestión  
como residuo radioactivo.

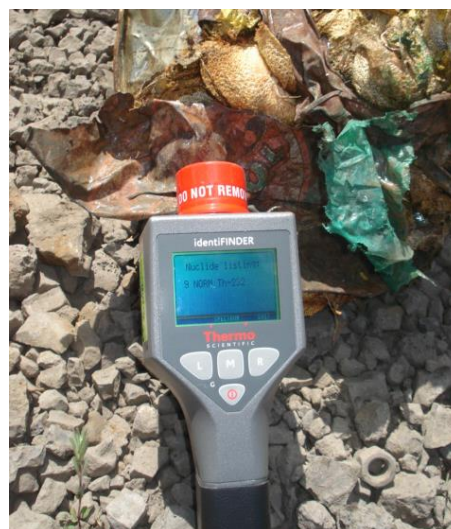
## \* Radiación NORM en SCRAP , 13 de noviembre de 2012

Paquetes chapón

Material contaminado con NORM (Th-232)

87 %, 87 %, 81 % y 75%  
por encima del Nivel de Fondo

21,3 microSv/h

25,1 microSv/h

- Confinamiento provisorio.
- Se dio aviso al proveedor que dispuso del material para su posterior aislamiento y confinamiento.

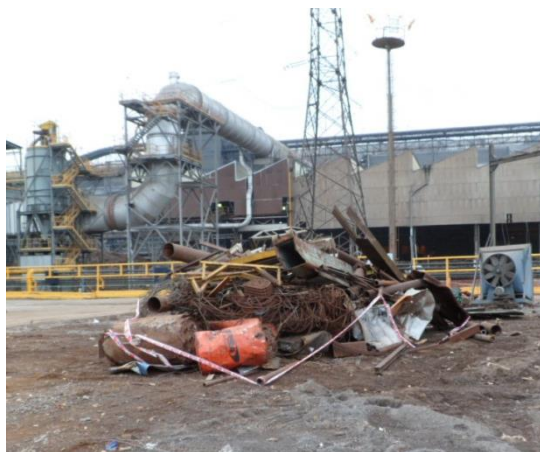
## \* Radiación NORM en SCRAP , 29 de mayo de 2014

Pesado sin dimensionar

Material contaminado con NORM

88 %, 95 % y 82 %  
por encima del Nivel de Fondo

En contacto:  
0,45 microSv/h  
0,51 microSv/h

- Se descargó el material y se separó el material contaminado.
- Se dio aviso al proveedor para que disponga del material para su posterior aislamiento y confinamiento.

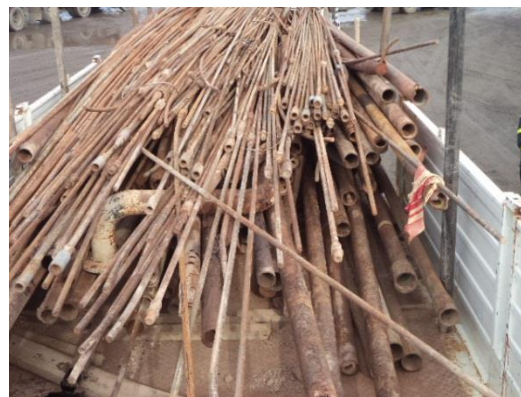
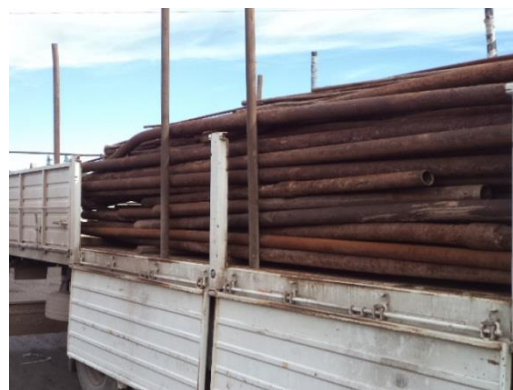
## \* Radiación NORM en SCRAP , 13 de junio de 2014

Tubos/varillas .Pesado sin dimensionar

- Se rechazó la carga además por tener tubos empetrolados.
- Se dio aviso al proveedor para que disponga del material para su posterior aislamiento y confinamiento.

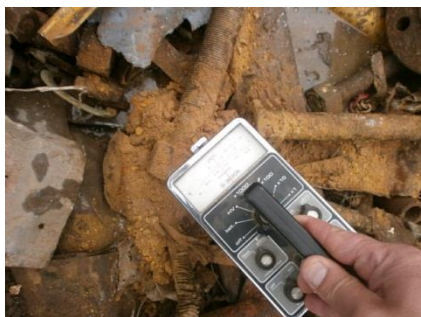
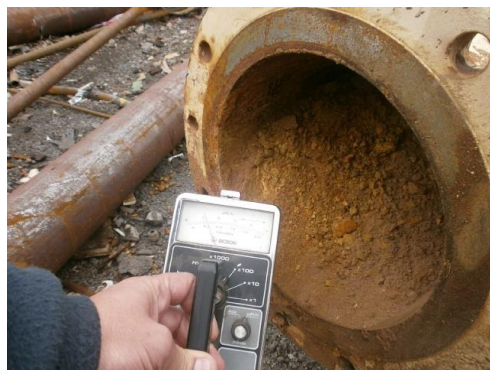
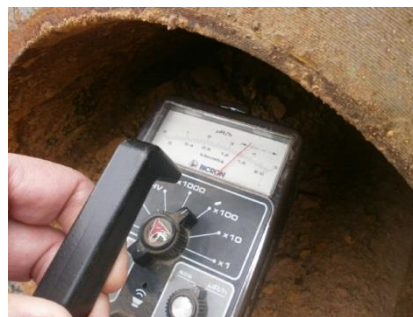
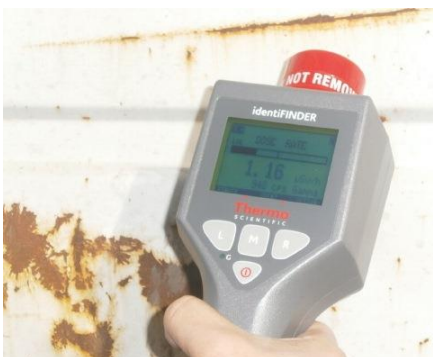
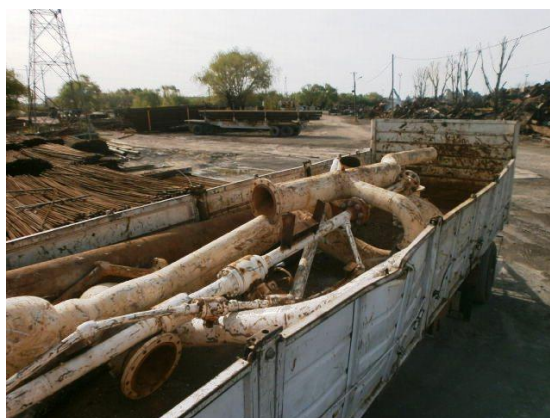
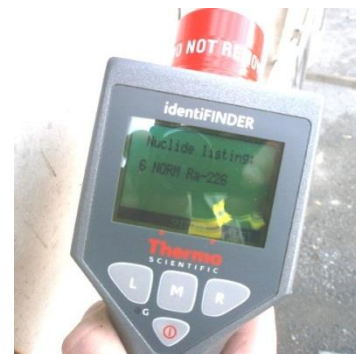
## \* Radiación NORM en SCRAP , 8 de Setiembre de 2014

Pesado sin dimensionar

- Se separó la totalidad de la carga y se procedió a identificar el material contaminado.
- Se devolvió este material al proveedor .

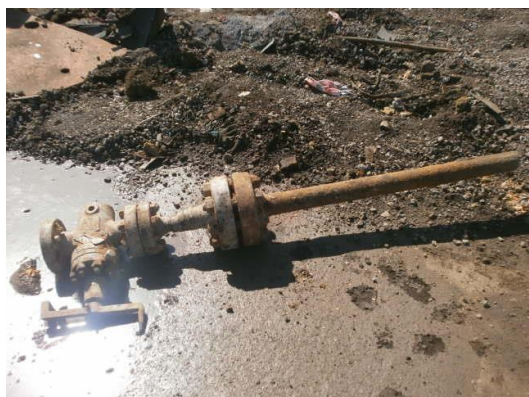
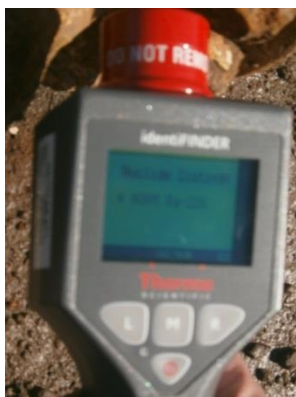
## \* Radiación NORM en SCRAP , 12 de Setiembre de 2014

Pesado sin dimensionar

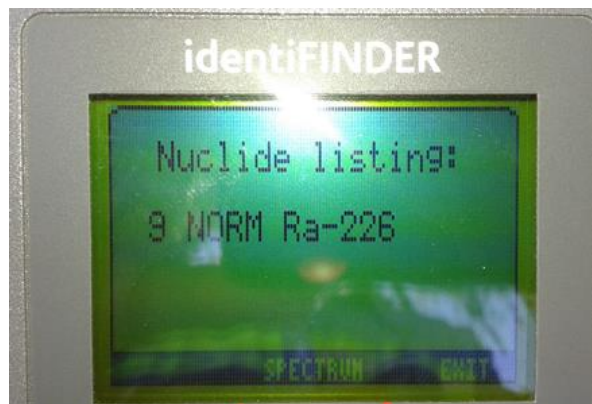
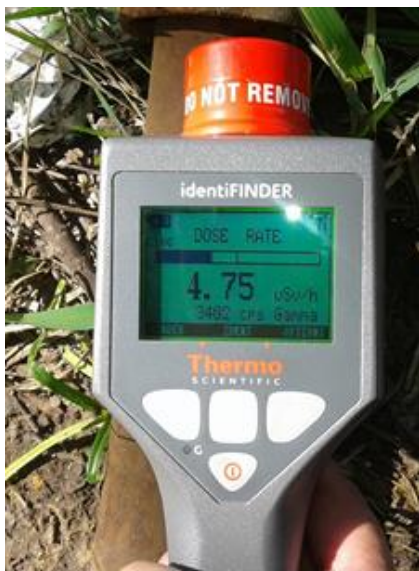
## \* Radiación NORM en SCRAP , 22 de Enero de 2015

Chatarra dimensionada

- Se separó y segregó eje de aprox. 1,5 mt de longitud y 6 cm de diámetro en área vallada para disposición final.
