## **DETECCIÓN DE MATERIAL RADIATIVO DURANTE LA EXPORTACIÓN DE METALES PARA RECICLADO EN HONDURAS.**

**Flores, J.E.<sup>1</sup>**

<sup>1</sup> Secretaría de Energía, Recursos Naturales, Ambiente y Minas

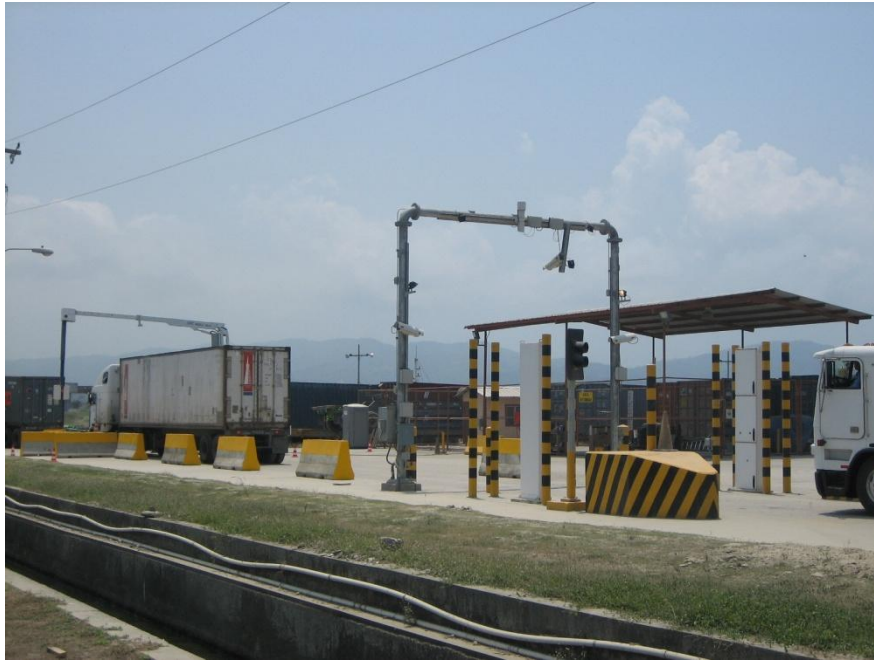
**Figura.1. Punto de Inspección de Contenedores. Entre los postes amarillos se encuentran los sistemas de detección de radiación. El portal metálico contiene cámaras utilizadas para el sistema OCR. Finalmente el contenedor pasa por el sistema VACIS de rayos gamma.**
