EVALUACIÓN DE UN INCIDENTE DURANTE LA PRODUCCIÓN DE RADIOFÁRMACOS

Paolino, A.¹, Savio, E.^{1,2}, Terán, M.² y Engler, H.¹

¹ Centro Uruguayo de Imagenología Molecular (CUDIM)
² Cátedra de Radioquímica- Facultad de Química, Udelar
Montevideo, Uruguay

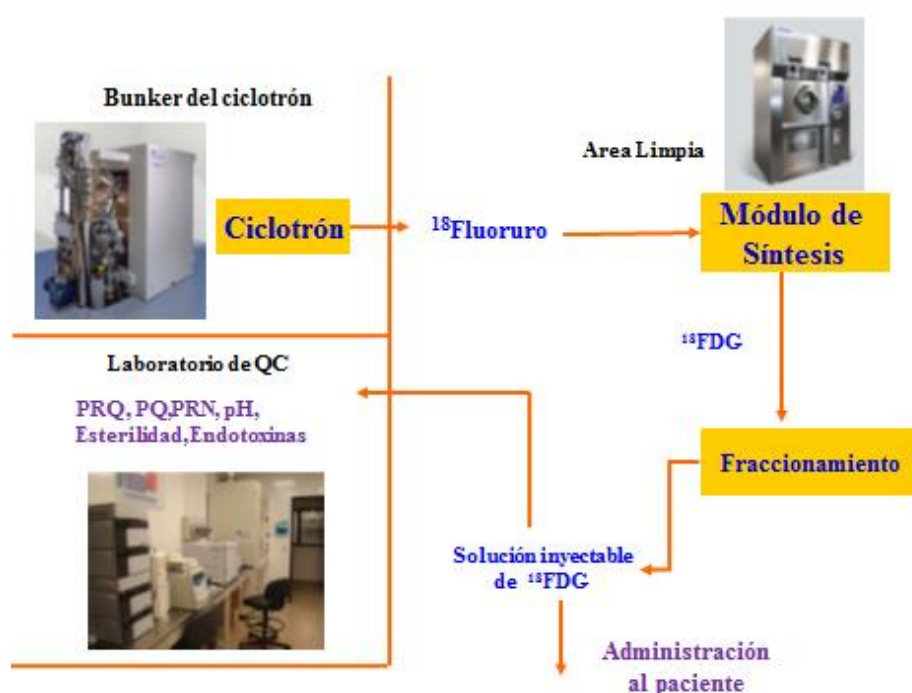
Figura 1.- Esquema de trabajo, producción y control de calidad, de un lote de ^{18}F -FDG con destino a pacientes.

Al finalizar la producción de ^{18}F -FDG en el módulo FX-FN (GE) se extrae de la celda MIP1 (Comecer®) el vial a través de un drawing system, registrándose una falla en dicho sistema, lo que causó que el vial cayera fuera del blindaje de la celda. Los detectores ambientales permitieron obtener información inmediata del incremento de las tasas de dosis del laboratorio donde ocurrió el incidente y las zonas adyacentes.
